Analisa Kegagalan Pipa *Desuperheater Spray* pada Pembangkit Listrik Tenaga Uap Unit 4 PT. PJB UP. Gresik

Niko Adi Lukito, Mas Irfan P. Hidayat, Haniffudin N.

Jurusan Teknik Material dan Metalurgi, Fakultas Teknologi Industri, Institut Teknologi Sepuluh Nopember (ITS)

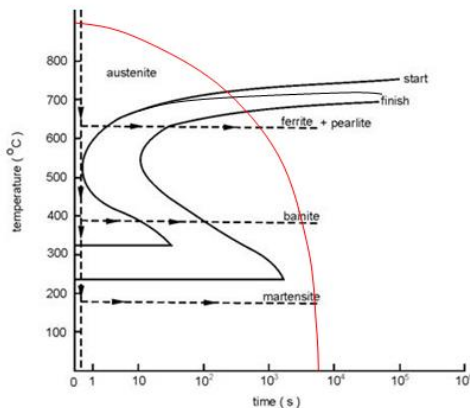
Gambar 12 Continuous Cooling Transformation Diagram

Pada Gambar 11 tampak struktur mikro daerah las yang diamati dengan mikroskop optik pada perbesaran 50 kali, terdiri dari *acicular ferrite* dan *grain boundary ferrite*. Ferit batas butir yang terbentuk kecil dan memanjang dan ferit acicular berupa bilah-bilah yang menyilang dan berbutir lembut. Struktur *acicular ferrite* inilah yang diharapkan dari setiap proses pengelasan, karena struktur ini sebagai *interlocking structure* yang mampu menghambat laju perambatan retak. Keuletan dan ketangguhan logam las akan meningkat jika struktur mikro yang terbentuk berupa *acicular ferrite*. Jika dilihat pada diagram transformasi menunjukkan bahwa pada daerah logam las mengalami pendinginan sedang.
